WATER- EN STOFFENBALANS VOOR DRIE BEKEN IN HET PROJECTGEBIED BENEKEMPEN - DEELRAPPORT OEVERINVENTARISATIE

Water- en stoffenbalans voor drie beken in het grensgebied van de Vlaamse en Nederlandse Kempen

Deelrapport: Oeverinventarisatie

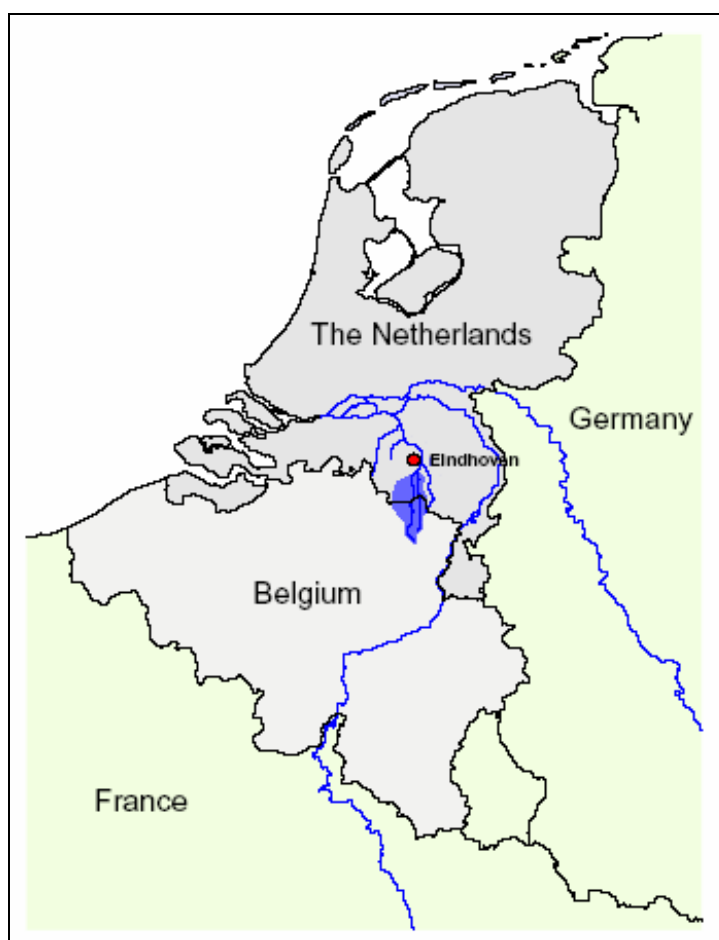
Figuur 1: Algemene situering (Pieterse et al., 1998, gewijzigd)

Het studiegebied is gelegen in het grensgebied van de Vlaamse en Nederlandse Kempen, net ten zuiden van Eindhoven. Het omvat de stroomgebieden van Dommel (opwaarts Eindhoven), Tongelreep/Warmbeek en Keersop. De algemene ligging wordt weergegeven in Figuur 1.
