# Infiltratieproef met zware metalen verontreinigd grondwater

aan de Castersedijk te Hapert (gemeente Bladel)

Documenttitel Infiltratieproef met zware metalen  
verontreinigd grondwater  
Aan de Castersedijk te Hapert (Gemeente  
Bladel)  
Verkorte documenttitel Infiltratieproef Hapert  
Status Definitief rapport  
Datum 12 juli 2007  
Projectnummer 9S0316  
Opdrachtgever Interregproject BeNeKempen  
Referentie 9S0316/R00004/415040/DenB

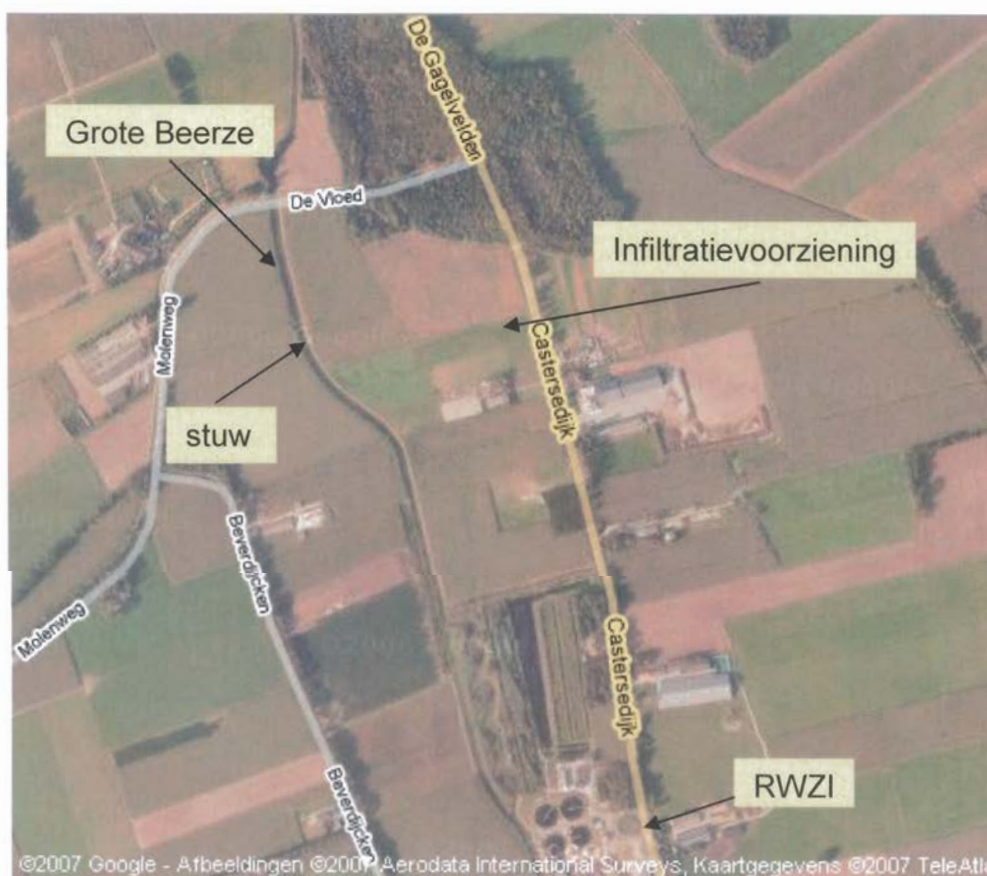
**Afbeelding 1: Topografische situering onderzoekslocatie.**

Een geschikte locatie voor de praktijkproef werd gevonden langs het traject Netersel-Hapert waar spots zware metalen verontreinigd grondwater zijn aangetroffen (Geofox-Lexmond, 2006a en 2006b). Deze verontreinigingen zijn te relateren aan de toegepaste zinkassenverharding onder de weg, zoals kenmerkend is voor de Kempen. Door gebruik te maken van vrijkomend bemalingswater afkomstig van een geplande persleiding langs dit traject zou een en ander gecombineerd kunnen worden. De topografische situering van de praktijkproef is weergegeven in afbeelding 1.

Na een vooronderzoek van 2 potentiële locaties (A) en (B) langs het geplande tracé van de persleiding is locatie B geselecteerd als meest gunstige locatie voor de infiltratieproef (afbeelding 1 en figuur 1). Locatie B betreft een perceel van ca. 5.100 m<sup>2</sup> ten westen van de Castersedijk en ongeveer 700 m ten noorden van de RWZI (kadastraal nummer 841). Op ongeveer 150 m in westelijke richting van het perceel stroomt de Grote Beerze.

In het opgestelde bemalingsadvies van de persleiding (Inpijn-Blokpoel, 2005) is rekening gehouden met een sterke variatie van het vereiste bemalingsdebiet langs het tracé van de persleiding (vanuit de RWZI langs de Casterensedijk richting de Gagelvelden, zie afbeelding 1). Hierin is nog uitgegaan van een bemaling over de totale tracélengte van ca. 4 km. Onttrekkingsdebieten van ca. 5-125  $\text{m}^3/\text{uur}$  over 75 m ontgravingslengte zijn berekend. Locatieverschillen, een veranderend grondwaterstandsniveau en de daarmee wisselende verlagingeisen om de persleiding in den droge aan te leggen geven aanleiding tot grote verschillen in (berekende) onttrekkingsdebieten. Uitgaande van een maximaal bemalingsdebiet van ca. 125  $\text{m}^3/\text{uur}$  kan hiervan ongeveer 60  $\text{m}^3/\text{uur}$  gebruikt worden voor de infiltratieproef, de overige 65  $\text{m}^3/\text{uur}$  wordt geloosd op de RWZI.

Het inlaatpunt van het bemalingswater bevond zich ter hoogte van het verdiepte bassin 1A (figuur 2). Het bemalingswater werd geleverd door in eerste instantie 3 drains. In een later stadium van de infiltratieproef is een vierde drain bijgezet die verontreinigd grondwater afkomstig van de Vloed leverde (afbeelding 1 en figuur 1).

Voor kwantitatieve controle van de waterbalans zijn verschillende middelen gebruikt. Aan inputzijde is dagelijks de neerslag gemeten in een KNMI-regenmeter ter plaatse van de RWZI (afbeelding 1). Ingebrachte watermeters in de drains boven de containerbak registreerden per drain het volume aan ingelaten bemalingswater. Zo ook zijn watermeters ingericht in de overstortleiding die het overschot aan water uit het slibbassin naar het infiltratiebassin registreerden en in de overstortleiding richting sloot aan de achterzijde van het infiltratiebassin. Het waterpeil in beide bassins, en daarmee ook indirect de berging, werd met een meetinterval van 1 uur geregistreerd door middel van divers. Wat de output betreft, voor de verdamping zijn dagtotalen afkomstig van het KNMI-station Eindhoven gebruikt. Overige verliesposten in de waterbalans, zoals infiltratie in de bodem en lekkage via de kaders, zijn indirect afgeleid en gerelateerd aan de hoogte van het waterpeil in de bassins.

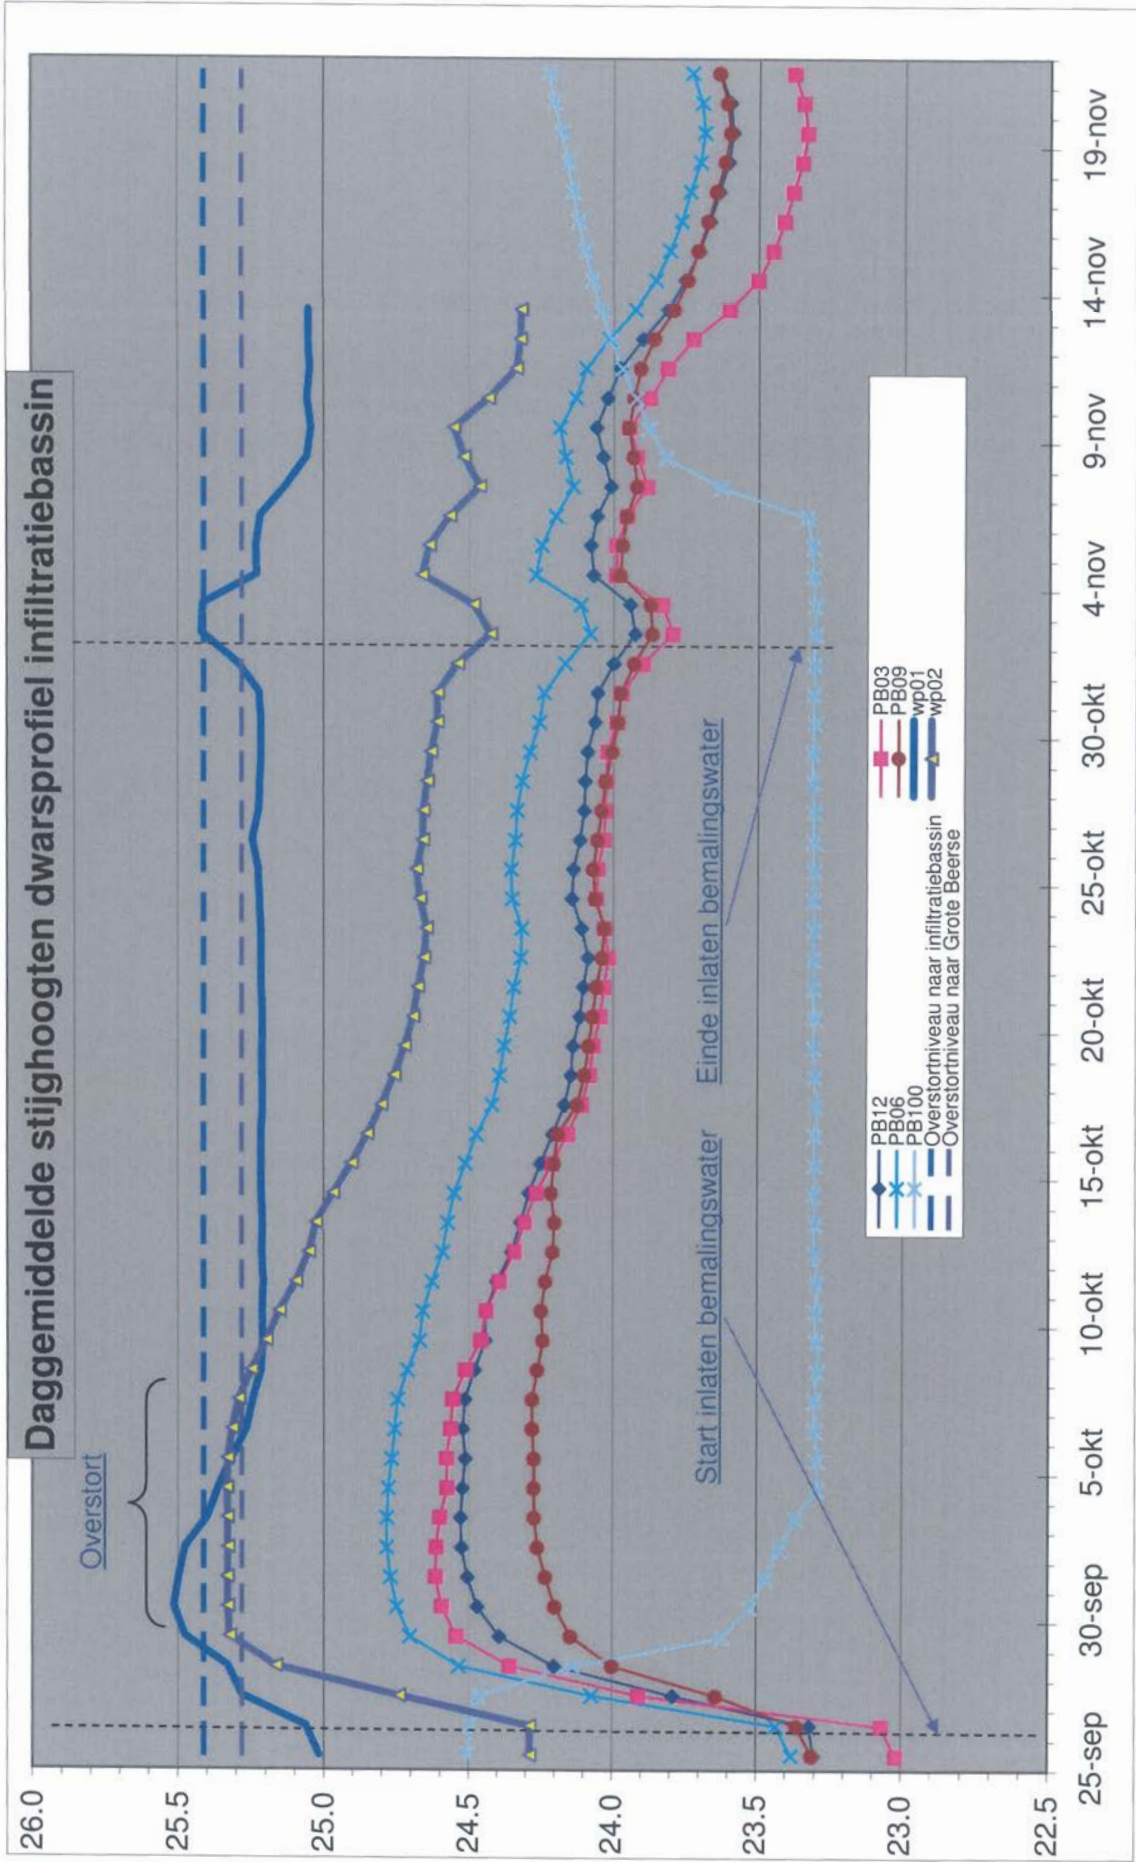
Figuur 12D

- Tijdens de overstortperiode 28 september-8 oktober 2006 van water uit het infiltratiebassin naar de Grote Beerze bereiken de grondwaterpotentialen onder het infiltratiebassin een min of meer constant niveau vanwege het constante waterpeil. Maximale infiltratie treedt dan op als gevolg van maximale potentiaalverschillen tussen waterpeil en stijghoogten van het grondwater: potentiaalverschil peilbuis pb2 0.3 m, peilbuis pb5 0.4 m (figuur 12d), peilbuis pb6 0.5 m, peilbuis pb3 0.7 m (figuur 12e).

- Tijdens het verdere verloop van de infiltratieproef blijven peilbuizen pb7 en pb10 beïnvloed door het waterpeil in het slibbassin (figuur 12c).
- Met de start van overstorten van bassinwater uit het slibbassin naar het infiltratiebassin op 26/27 september 2006 stijgen de grondwaterpotentialen onder het infiltratiebassin (figuren 12d en 12e).

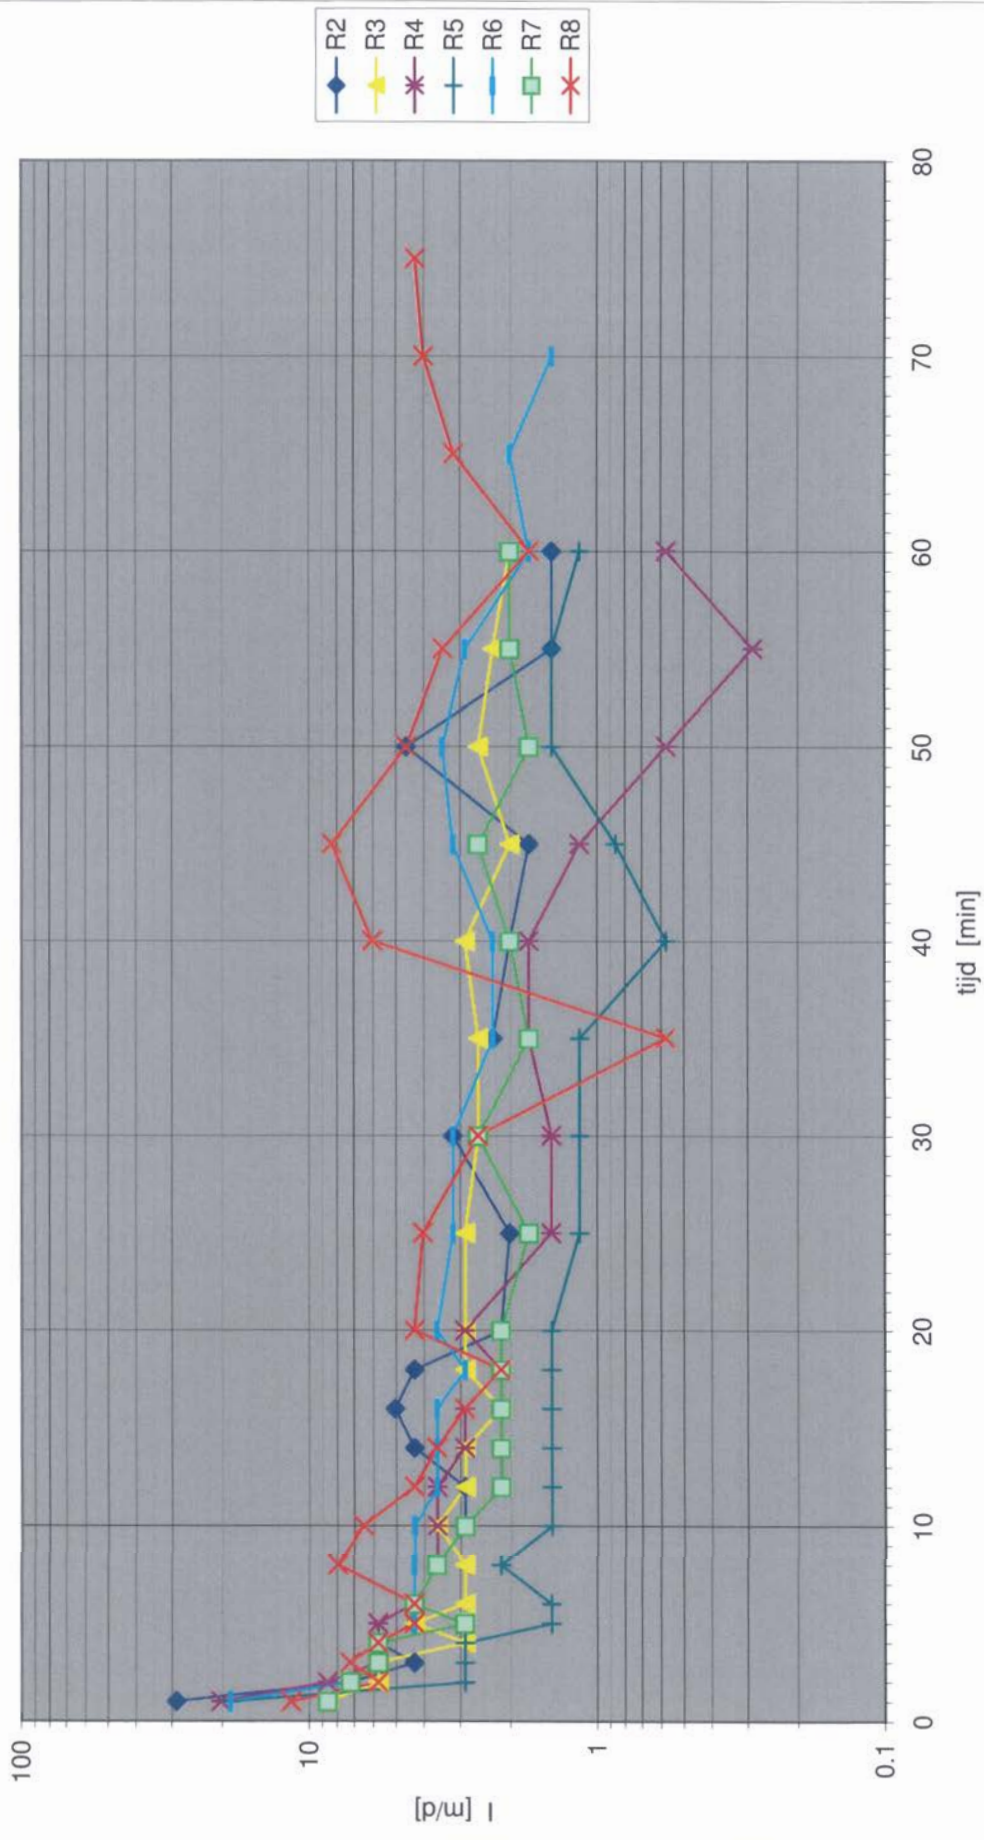
## **Figuur 14 Infiltratietesten**

Verlenging van de duur van de infiltratietesten langer dan 75 minuten had niet tot ander resultaat geleid (zie figuur 14). Uitvoering van meer infiltratietesten dan deze 7 stuks had de betrouwbaarheid in het resultaat weliswaar vergroot. Ook zou de totale spreiding waarbinnen de infiltratiecapaciteit zou zijn gevonden zeer waarschijnlijk zijn toegenomen. Maar in hoeverre dit zou resulteren in significante onderlinge verschillen in infiltratiecapaciteit tussen diverse locaties, lijkt gezien de ontstane dalingscurven van figuur 14 niet aannemelijk.
